VXKUPHNSSN4316502
ŞASİ NUMARALI ARACIN
OTORAPOR
OTO EKSPERTİZ RAPORUDUR

MOTOR EKSPERTİZ VE CHECK-UP RAPORU

ALT / ÖN / MEKANİK EKSPERTİZ ve CHECK-UP RAPORU

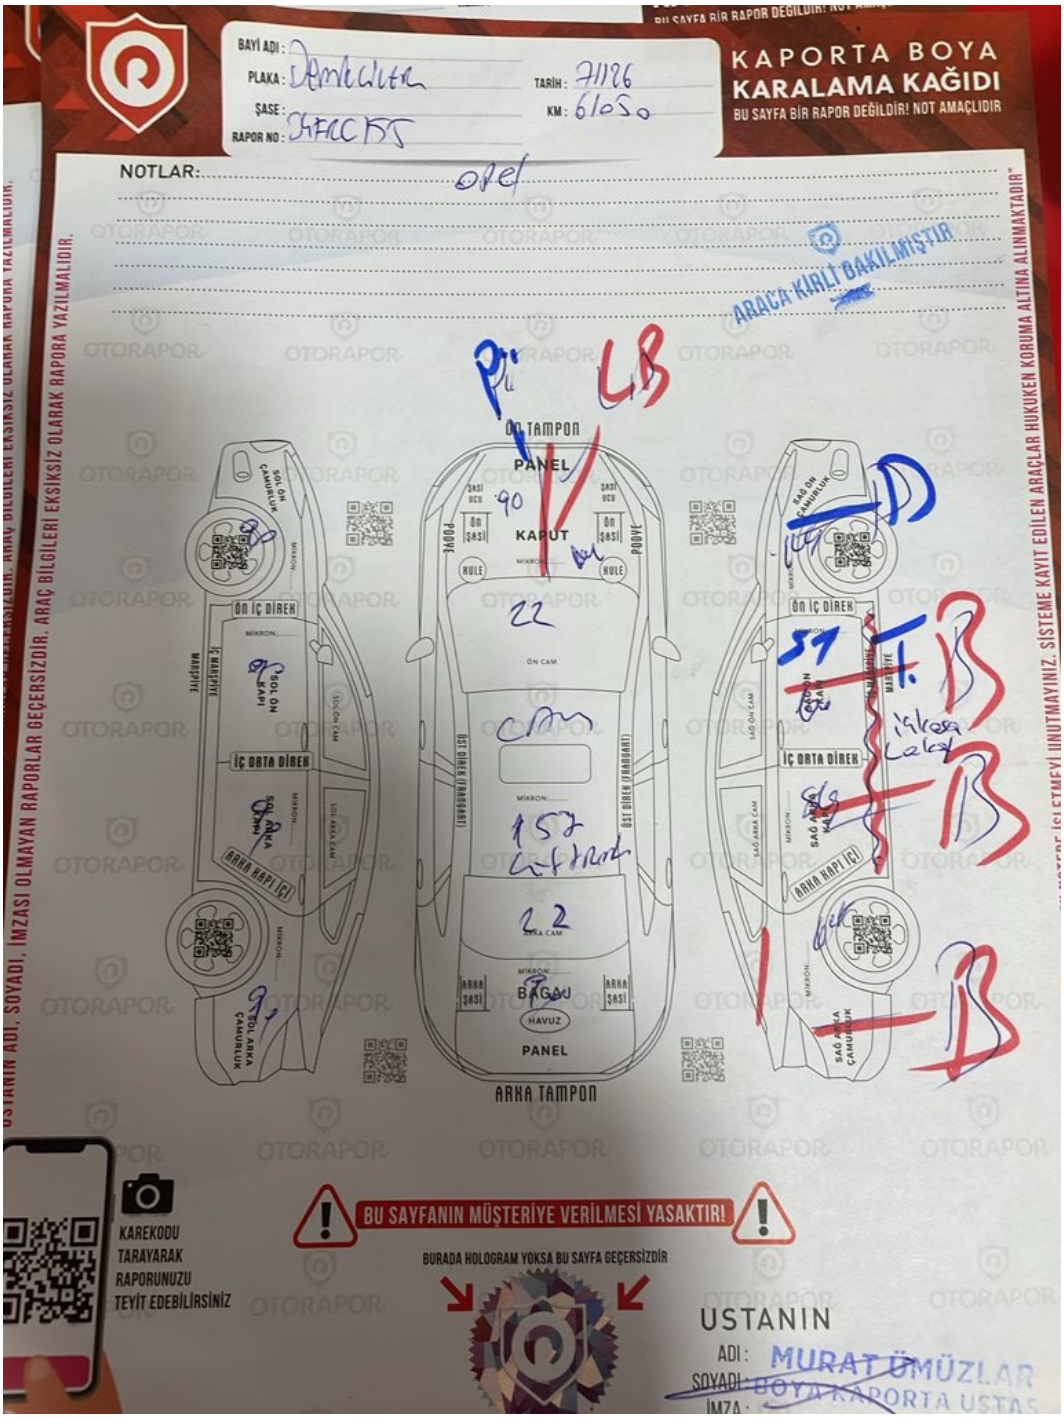
PP: Plastik Parça **LB**: Lokal Boyalı **B**: Boyalı **SM**: Sökme-Takma Mevcut **D**: Değişim **Tİ**: Taş İzi **İ**: İşlemli **O**: Orijinal **N**: Normal

Not: * Bu sayfada sadece hatalı/işlemli noktalar gösterilmiştir. Diğer parça durumları ve mikron değerleri bir sonraki sayfada detaylı olarak verilmektedir.

Not: * Kutulardaki numaralar "KAPORTA - BOYA EKSPERTİZ VE CHECK-UP RAPORU" rapor nokta listesindeki rakamları ifade eder.
