VXKUPHNK4R4356945
ŞASİ NUMARALI ARACIN
OTORAPOR
OTO EKSPERTİZ RAPORUDUR

MODEL (CİNSİ) : **Opel Corsa**
PLAKA : **34MTU258**
MOTOR NO : **10TMA50184437**
VİTES TİPİ **Yarı Otomatik**

MOTOR EKSPERTİZ VE CHECK-UP RAPORU

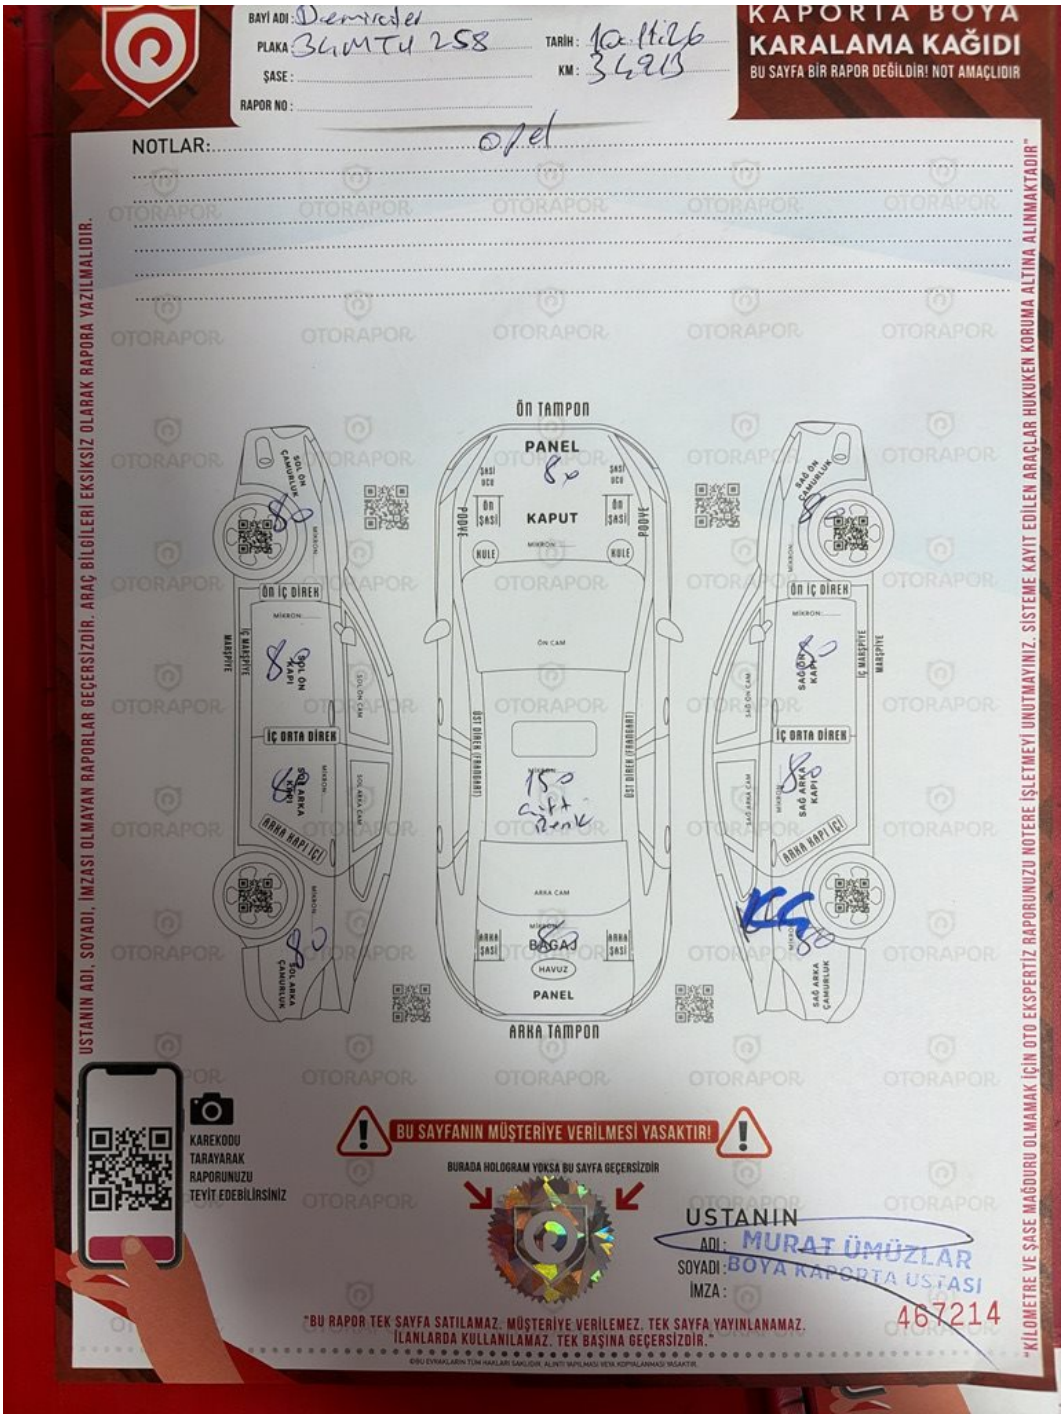
O: Orijinal **KÇBD**: Kuru Çekiç-Boya Bozmadan Doğrultma **PP**: Plastik Parça **N**: Normal

Not: * Bu sayfada sadece hatalı/işlemli noktalar gösterilmiştir. Diğer parça durumları ve mikron değerleri bir sonraki sayfada detaylı olarak verilmektedir.

Not: * Kutulardaki numaralar "KAPORTA - BOYA EKSPERTİZ VE CHECK-UP RAPORU" rapor nokta listesindeki rakamları ifade eder.
