VF3M45GFRKS141385
ŞASİ NUMARALI ARACIN
OTORAPOR
OTO EKSPERTİZ RAPORUDUR

MARKA : **Peugeot**
MODEL (CİNSİ) : **Peugeot 3008**
ÜRETİM YILI (TARİHİ) : **2019**
PLAKA : **34BZV018**
ŞASİ NO : **VF3M45GFRKS141385**
MOTOR NO : **10FKA72537810**
ARAÇ YAKIT CİNSİ : **Benzin**
VİTES TİPİ **Otomatik**

MOTOR EKSPERTİZ VE CHECK-UP RAPORU

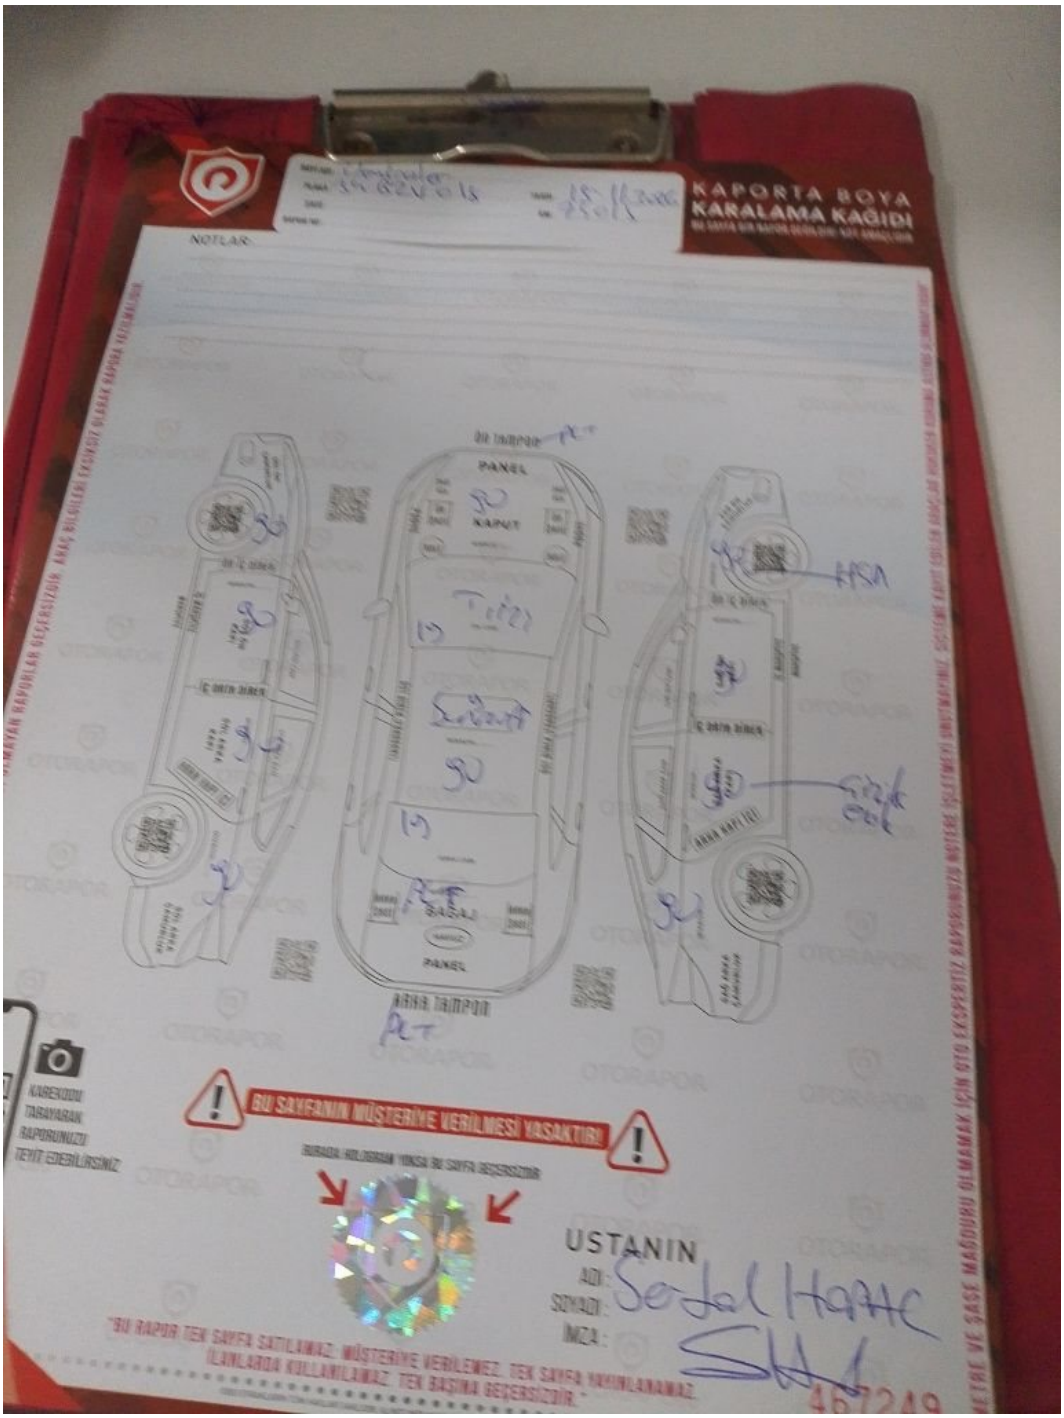
P: Plastik **Tİ**: Taş İzi **O**: Orijinal **Ç**: Çizik **DM**: Darbe-Hasar Mevcut **PP**: Plastik Parça **N**: Normal

Not: * Bu sayfada sadece hatalı/işlemli noktalar gösterilmiştir. Diğer parça durumları ve mikron değerleri bir sonraki sayfada detaylı olarak verilmektedir.

Not: * Kutulardaki numaralar "KAPORTA - BOYA EKSPERTİZ VE CHECK-UP RAPORU" rapor nokta listesindeki rakamları ifade eder.

21 Arka Bagaj	☹ **Plastik**	: . µ (mikron)
16 Araç Alt Tabanı Kontrolü	😐 Sürtme Mevcut	
0 Araç Genelinde Kuş Pisliği ve Boya Bozulmaları Mevcut mu? ⚠	☹ **Evet**	
24 Ön - Cam	😐 Taş İzi	: 19
56 Araçta Noktasal Ezik-Çizik Mevcut mu? Fotoğraf	☹ **Tavan Dahil Ezik ve Çizikler Mevcuttur**	
29 Sağ Arka - Kapı	😐 Orijinal,Çizik	: 70-90 µ (mikron)
25 Sağ Ön Çamurluk	😐 Darbe-Hasar Mevcut	: 70-90 µ (mikron)
58 Ön Panjur	😄 Sorunsuz	
57 Tavanda Göçük Mevcut mu?	😄 Hayır	
55 Ön Tampon	😄 Plastik Parça	
54 Arka Tampon	😄 Plastik Parça	
53 Tavan	😄 Orijinal	: 70-90 µ (mikron)
52 Tavan Tipi	😄 Normal	
51 Ön Kaput	😄 Orijinal	: 70-90 µ (mikron)
50 Sol Ön - Şasi	😄 Orijinal	
49 Sağ Ön - Şasi	😄 Orijinal	
48 Sol Ön - Podye Sacı	😄 Orijinal	
47 Sağ Ön - Podye Sacı	😄 Orijinal
