VR3KAHPY9RS134389
ŞASİ NUMARALI ARACIN
OTORAPOR
OTO EKSPERTİZ RAPORUDUR

İş Emri No : ZYB201171169
Plaka : 34NM861
Şasi No : VR3KAHPY9RS134389

MOTOR EKSPERTİZ VE CHECK-UP RAPORU

KAPORTA - BOYA EKSPERTİZ VE CHECK-UP RAPORU

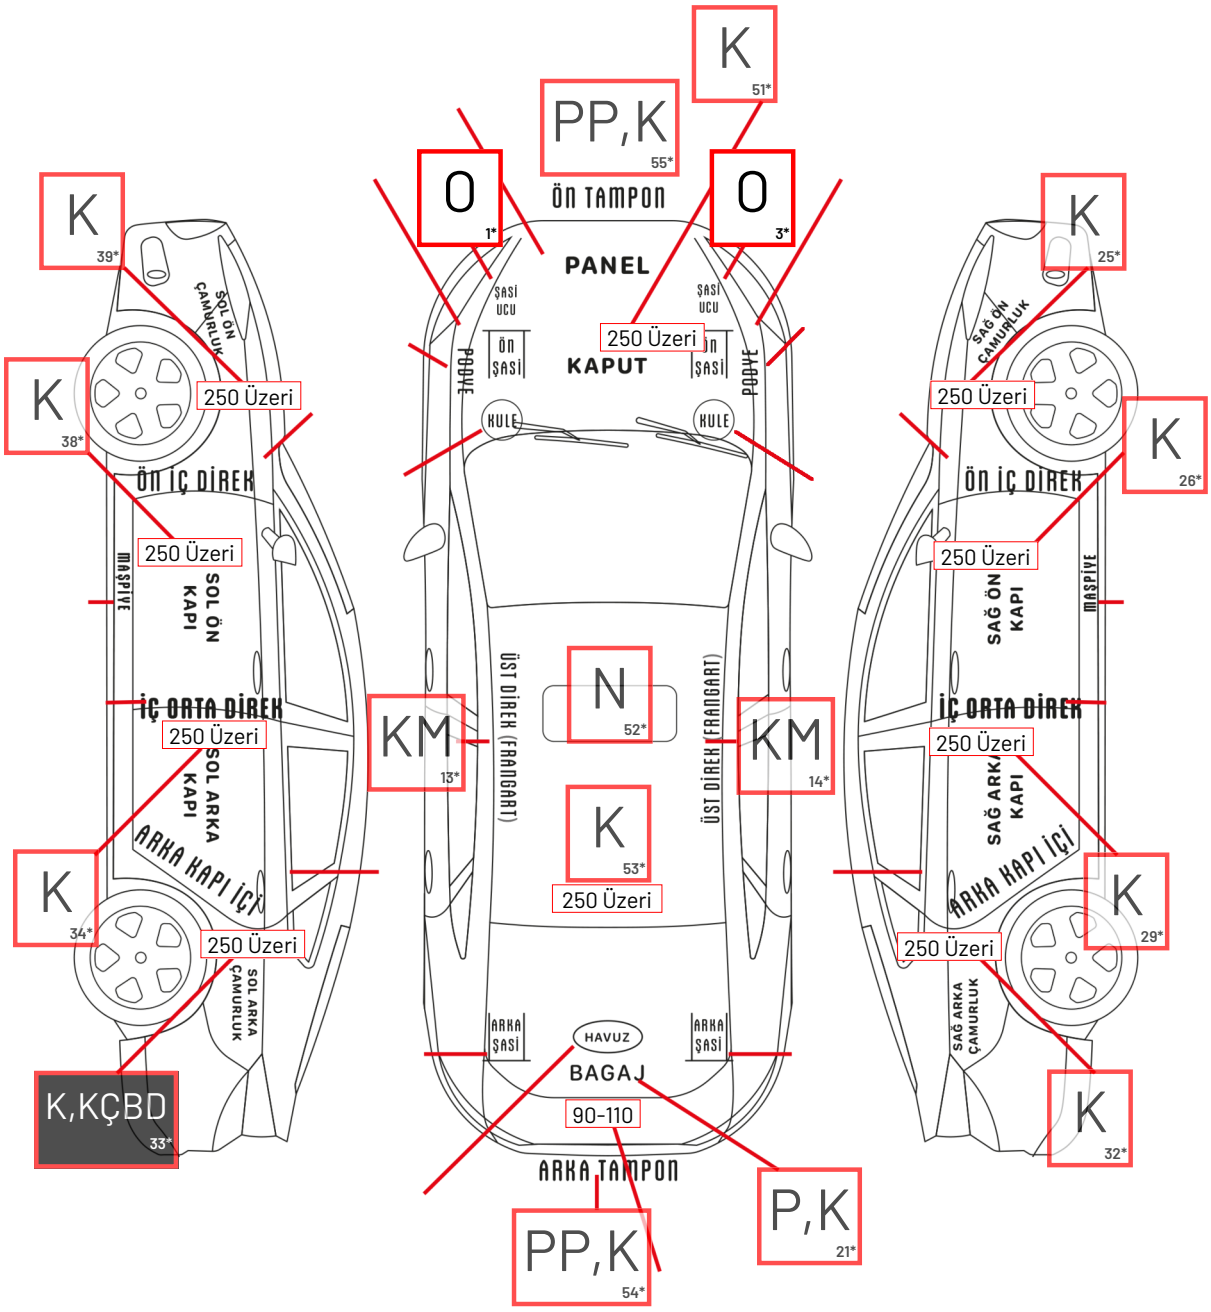
Not: * Bu sayfada sadece hatalı/işlemli noktalar gösterilmiştir. Diğer parça durumları ve mikron değerleri bir sonraki sayfada detaylı olarak verilmektedir.

Not: * Kutulardaki numaralar "KAPORTA - BOYA EKSPERTİZ VE CHECK-UP RAPORU" rapor nokta listesindeki rakamları ifade eder.

21 Arka Bagaj	☹ **Plastik,Kaplama**	*: 90-110 µ (mikron)*
51 Ön Kaput	😐 Kaplama	*: 250 Üzeri µ (mikron)*
56 Araçta Noktasal Ezik-Çizik Mevcut mu? Fotoğraf	😐 Evet	
55 Ön Tampon	😐 Plastik Parça,Kaplama	
54 Arka Tampon	😐 Plastik Parça,Kaplama	
33 Sol Arka - Çamurluk	😐 Kaplama,Kuru Çekiç-Boya Bozmadan Doğrultma	*: 250 Üzeri µ (mikron)*
20 Sağ Marşbiyel	😐 Plastik	
19 Sol Marşbiyel	😐 Plastik	
18 Araca Kirli Halde mi Ekspertiz Yapıldı?	☹ **Evet Araca müşteri bilgisinde yoğun kirli bakıldı mikron boya kuru çekiç düzeltme ezik çizik kontrolleri yeterli değildir.**	
58 Ön Panjur	😄 Sorunsuz	
57 Tavanda Göçük Mevcut mu?	😄 Hayır	
53 Tavan	😄 Kaplama	*: 250 Üzeri µ (mikron)*
52 Tavan Tipi	😄 Normal	
50 Sol Ön - Şasi	😄 Orijinal	
49 Sağ Ön - Şasi	😄 Orijinal	
48 Sol Ön - Podye Sacı	😄 Orijinal	
47 Sağ Ön - Podye Sacı	😄 Orijinal	
46 Sol Ön - Kule	😄 Orijinal
