WVGZZZA13SV051292
ŞASİ NUMARALI ARACIN
OTORAPOR
OTO EKSPERTİZ RAPORUDUR

MARKA : **Volkswagen**
ÜRETİM YILI (TARİHİ) : **2024**
ŞASİ NO : **WVGZZZA13SV051292**
ARAÇ YAKIT CİNSİ : **Benzin**

MODEL (CİNSİ) : **T-Roc**
PLAKA : **34MMK603**
MOTOR NO : **DXDF28859**
VİTES TİPİ **Yarı Otomatik**

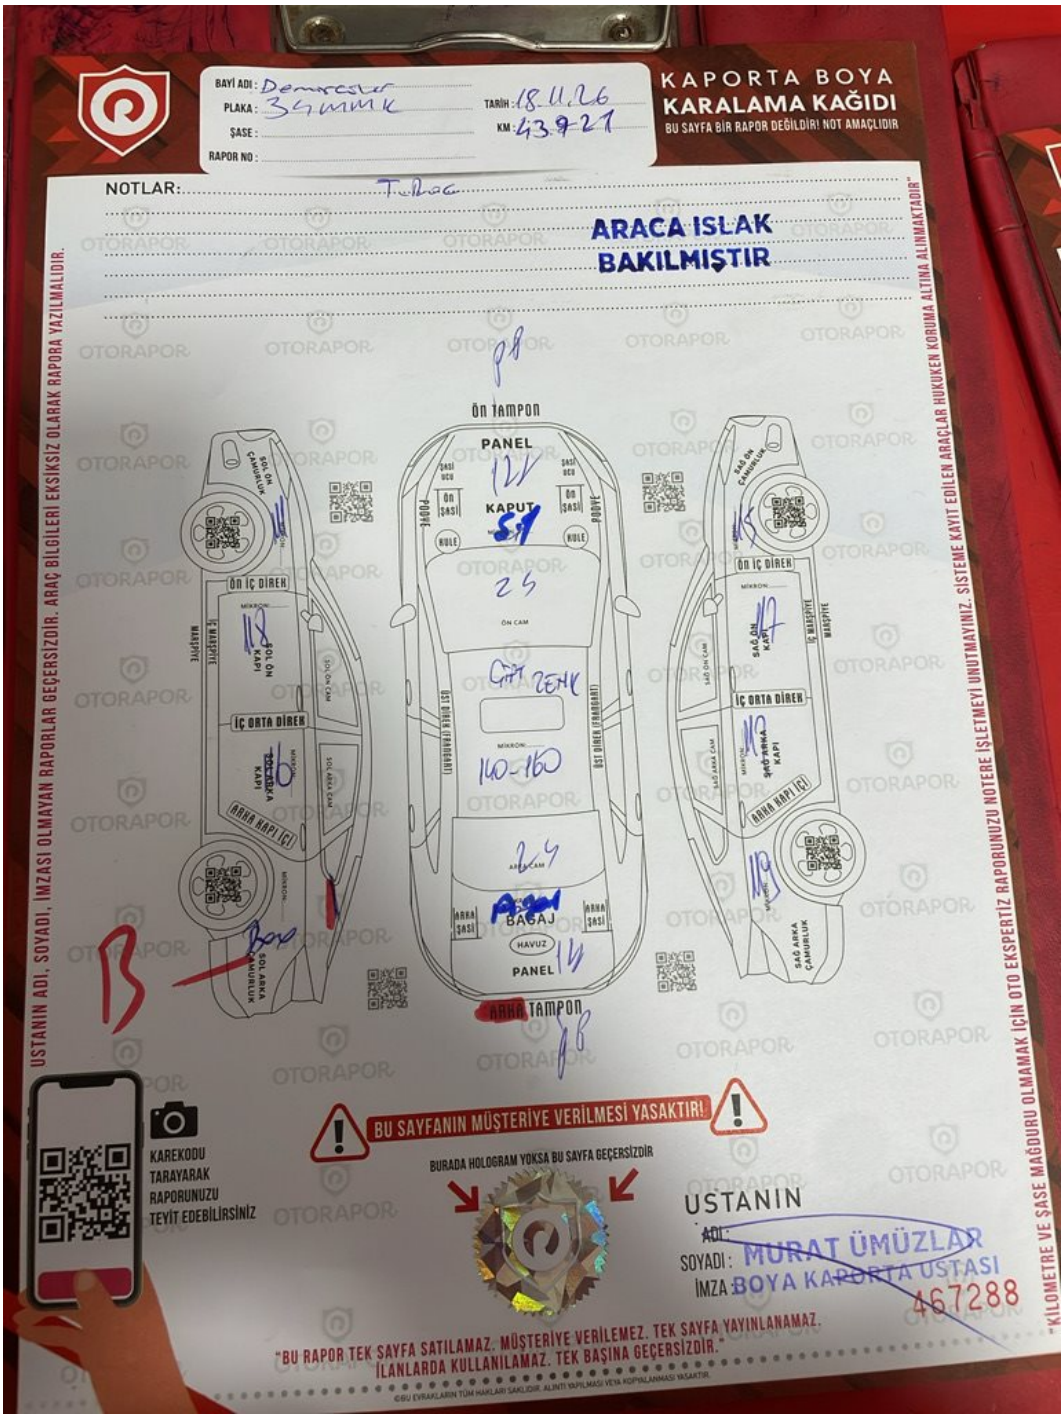
O: Orijinal **SM**: Sökme-Takma Mevcut **PP**: Plastik Parça **EM**: Ezik Mevcut **B**: Boyalı **AİM**: Ayar İşlemi Mevcut **LB**: Lokal Boyalı **N**: Normal

Not: * Bu sayfada sadece hatalı/işlemli noktalar gösterilmiştir. Diğer parça durumları ve mikron değerleri bir sonraki sayfada detaylı olarak verilmektedir.
