NLHBM81G1TZ757214
ŞASİ NUMARALI ARACIN
OTORAPOR
OTO EKSPERTİZ RAPORUDUR

MODEL (CİNSİ) : **Hyundai i20**
PLAKA : **34PPH765**
MOTOR NO : **G3LKSP234218**
VİTES TİPİ **Otomatik**

MOTOR EKSPERTİZ VE CHECK-UP RAPORU

KAPORTA - BOYA EKSPERTİZ VE CHECK-UP RAPORU

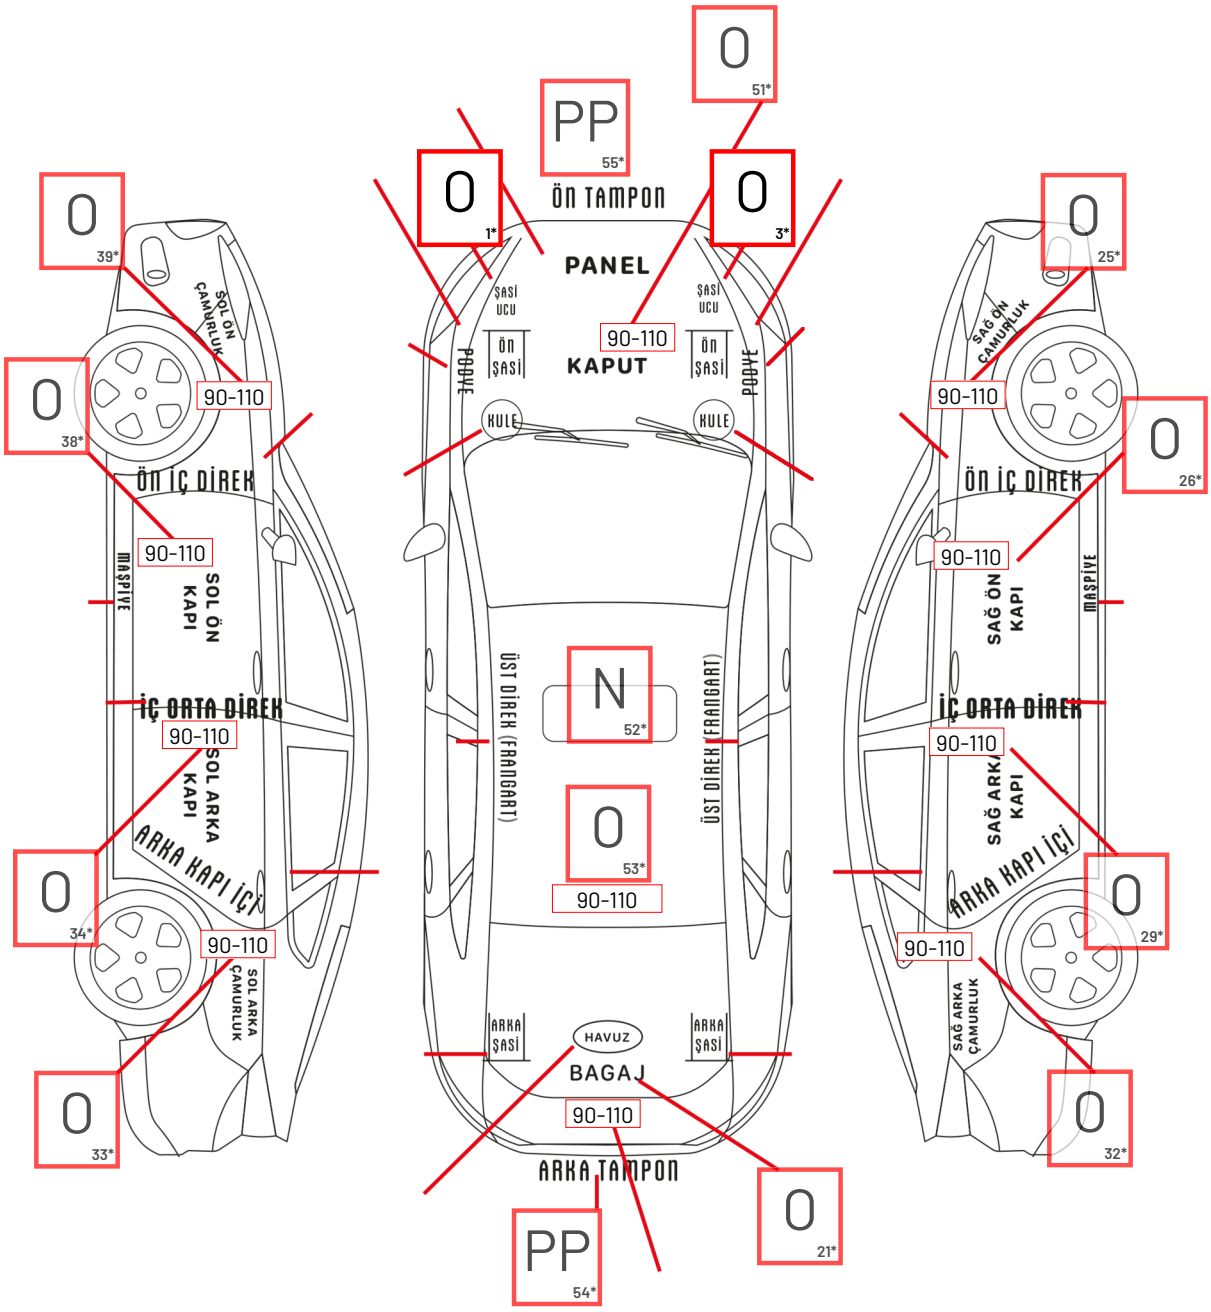
Not: * Bu sayfada sadece hatalı/işlemli noktalar gösterilmiştir. Diğer parça durumları ve mikron değerleri bir sonraki sayfada detaylı olarak verilmektedir.

Not: * Kutulardaki numaralar "KAPORTA - BOYA EKSPERTİZ VE CHECK-UP RAPORU" rapor nokta listesindeki rakamları ifade eder.
