TSMJYBD2S00A70534
ŞASİ NUMARALI ARACIN
OTORAPOR
OTO EKSPERTİZ RAPORUDUR

MODEL (CİNSİ) : **Suzuki SX4**
PLAKA : **34ANB177**
MOTOR NO : **K14D1226785**
VİTES TİPİ **Otomatik**

MOTOR EKSPERTİZ VE CHECK-UP RAPORU

ALT / ÖN / MEKANİK EKSPERTİZ ve CHECK-UP RAPORU

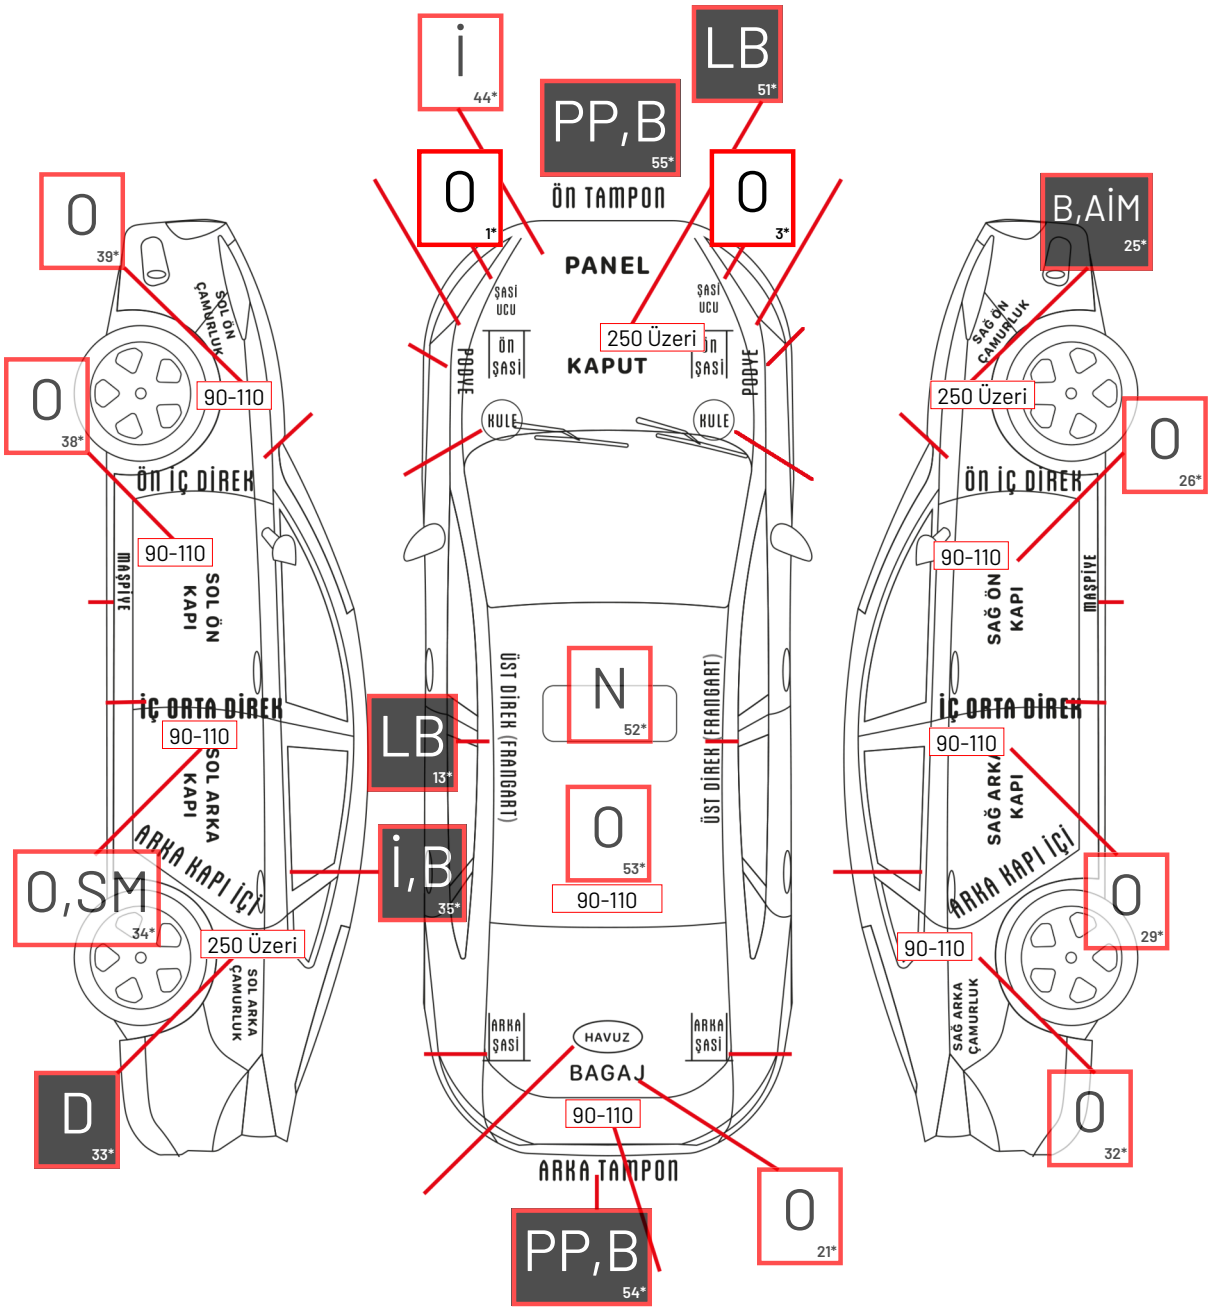
Not: * Bu sayfada sadece hatalı/işlemli noktalar gösterilmiştir. Diğer parça durumları ve mikron değerleri bir sonraki sayfada detaylı olarak verilmektedir.

Not: * Kutulardaki numaralar "KAPORTA - BOYA EKSPERTİZ VE CHECK-UP RAPORU" rapor nokta listesindeki rakamları ifade eder.
