U5YPH812GLL789424
ŞASİ NUMARALI ARACIN
OTORAPOR
OTO EKSPERTİZ RAPORUDUR

MOTOR EKSPERTİZ VE CHECK-UP RAPORU

ALT / ÖN / MEKANİK EKSPERTİZ ve CHECK-UP RAPORU

KAPORTA - BOYA EKSPERTİZ VE CHECK-UP KARALAMA KAĞIDI

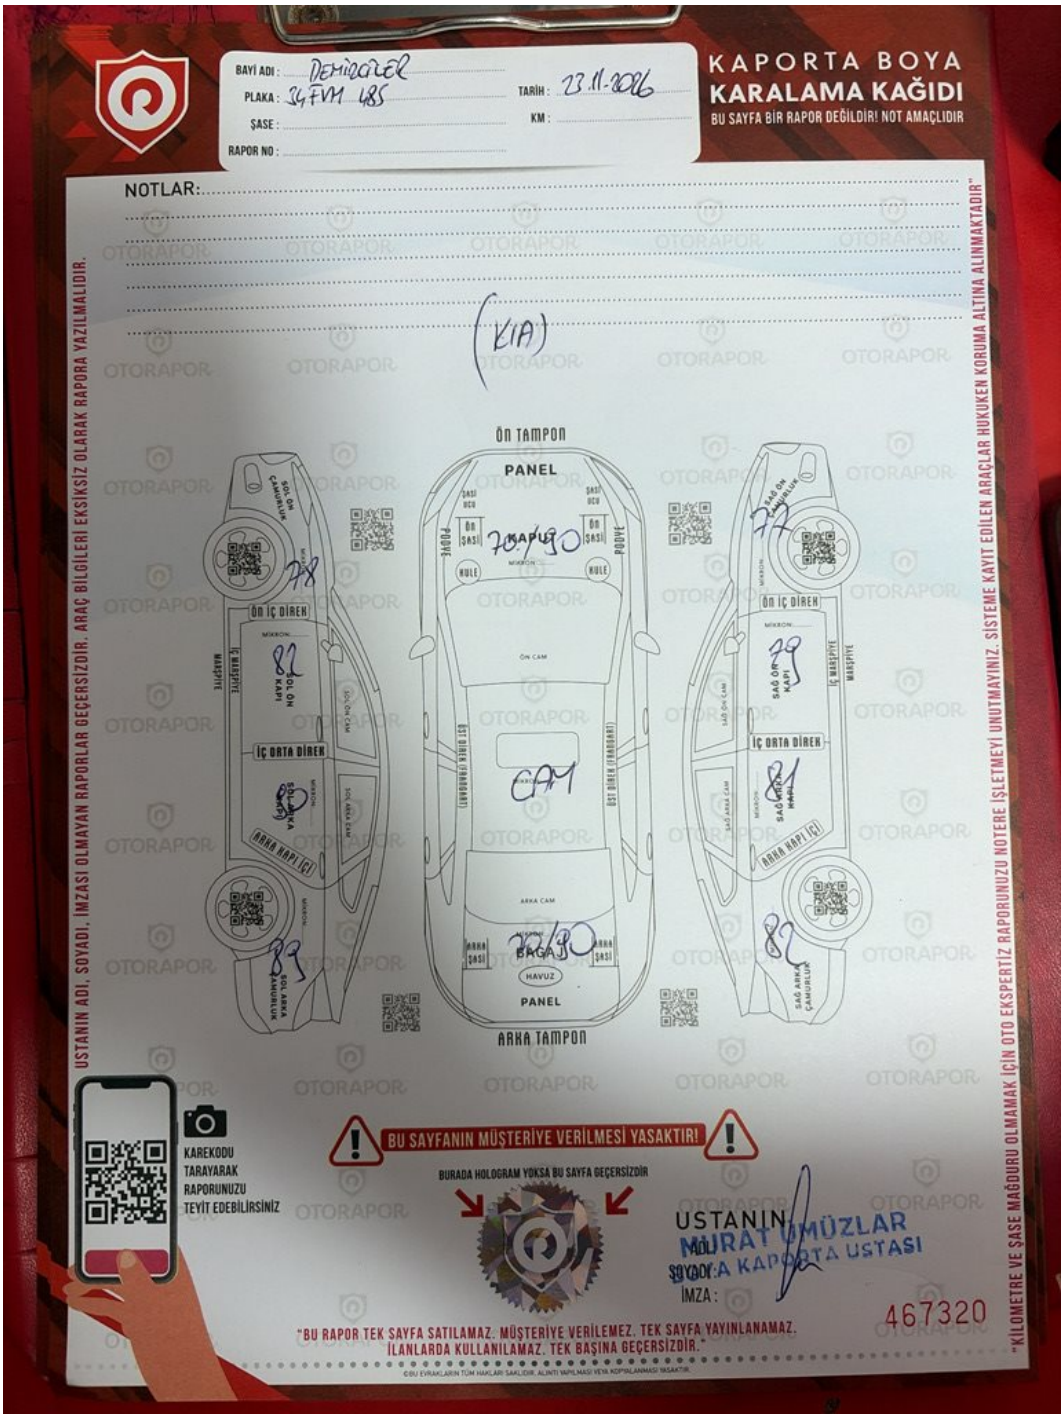
PP: Plastik Parça **O**: Orijinal **C**: Cam

Not: * Bu sayfada sadece hatalı/işlemli noktalar gösterilmiştir. Diğer parça durumları ve mikron değerleri bir sonraki sayfada detaylı olarak verilmektedir.

Not: * Kutulardaki numaralar "KAPORTA - BOYA EKSPERTİZ VE CHECK-UP RAPORU" rapor nokta listesindeki rakamları ifade eder.
