VR7EFYHYCLJ786821
ŞASİ NUMARALI ARACIN
OTORAPOR
OTO EKSPERTİZ RAPORUDUR

MARKA : **Citroen**
ÜRETİM YILI (TARİHİ) : **2020**
ŞASİ NO : **VR7EFYHYCLJ786821**
ARAÇ YAKIT CİNSİ : **Dizel**

MODEL (CİNSİ) : **BERLİNGO**
PLAKA : **34DGZ146**
MOTOR NO : **10Q3DS0849729**
VİTES TİPİ **Manuel**

MOTOR EKSPERTİZ VE CHECK-UP RAPORU

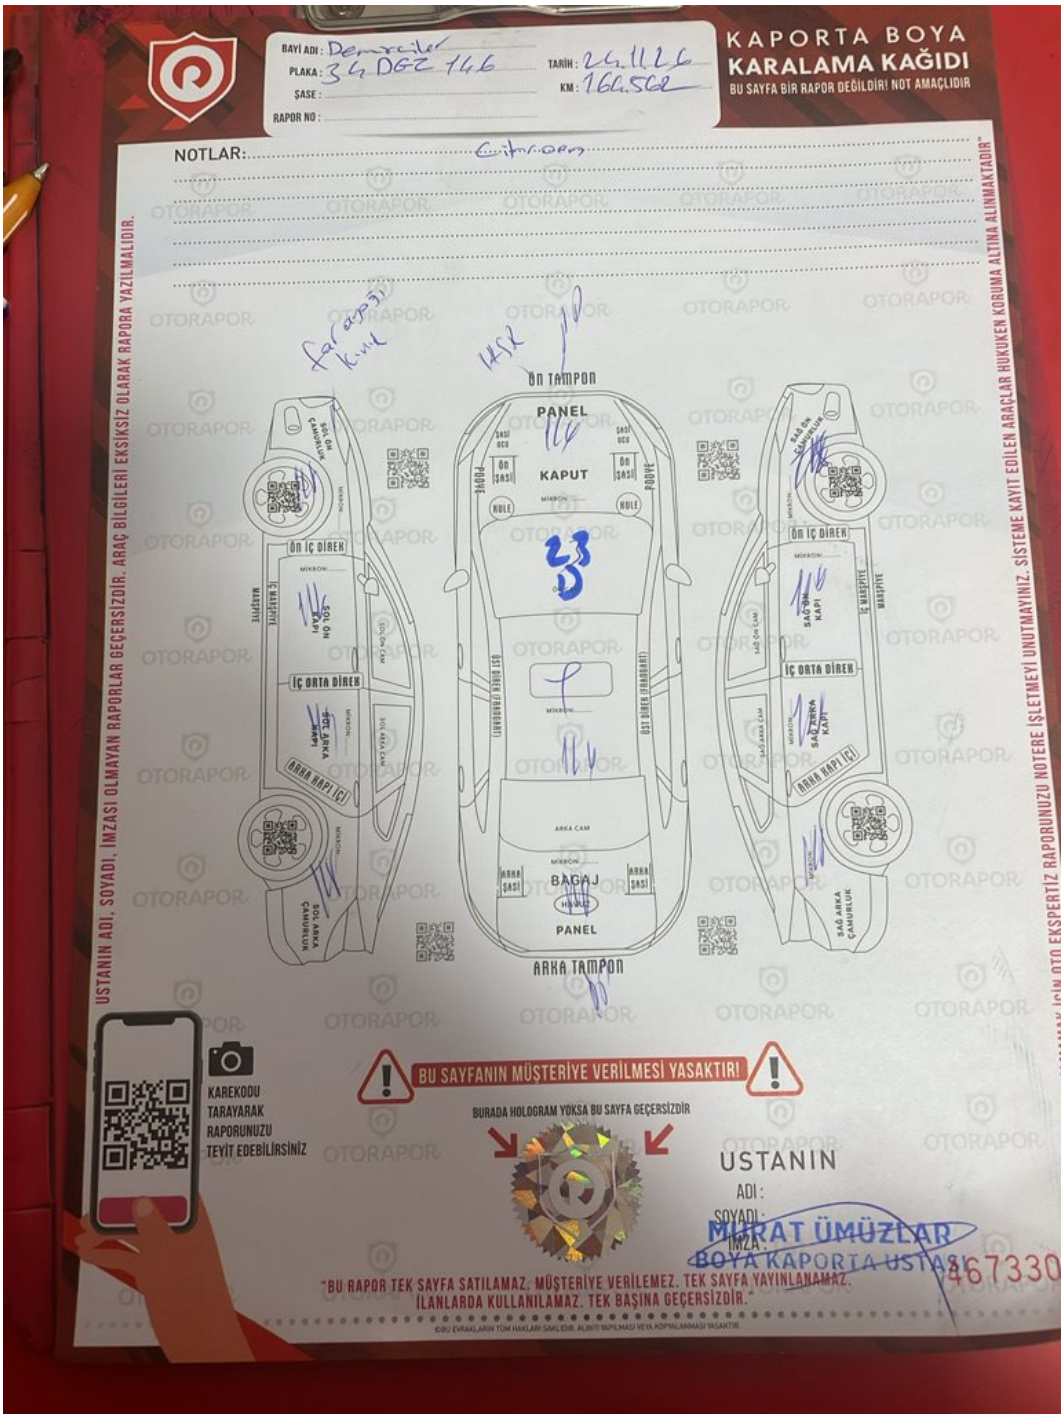
23

55 Ön Tampon	Plastik Parça,Darbe-Hasar Mevcut	
24 Ön - Cam	Değişim,Taş İzi	: 23
56 Araçta Noktasal Ezik-Çizik Mevcut mu? Fotoğraf	Evet	
58 Ön Panjur	Sorunsuz	
57 Tavanda Göçük Mevcut mu?	Hayır	
54 Arka Tampon	Plastik Parça	
53 Tavan	Orijinal	: 110-140 µ (mikron)
52 Tavan Tipi	Normal	
51 Ön Kaput	Orijinal	: 110-140 µ (mikron)
50 Sol Ön - Şasi	Orijinal	
49 Sağ Ön - Şasi	Orijinal	
48 Sol Ön - Podye Sacı	Orijinal	
47 Sağ Ön - Podye Sacı	Orijinal	
46 Sol Ön - Kule	Orijinal	
45 Sağ Ön - Kule	Orijinal	
44 Ön Panel	Orijinal	
43 Arka Sol Şasi	Orijinal	
42 Arka Sağ Şasi	Orijinal

Ön Tampon Tampon sol taraftan ezik far ayağı kırık (Plastik Parça,Darbe-Hasar Mevcut)
Airbag (Hava Yastıkları) Usta Kanaati (Otorapor Airbag Kontrol Paketi Uygulanmadıysa Yetkili Serviste İncelenmesi Gereklidir.)
