VF17RTL0E59110229
ŞASİ NUMARALI ARACIN
OTORAPOR
OTO EKSPERTİZ RAPORUDUR

MOTOR EKSPERTİZ VE CHECK-UP RAPORU

KAPORTA - BOYA EKSPERTİZ VE CHECK-UP RAPORU

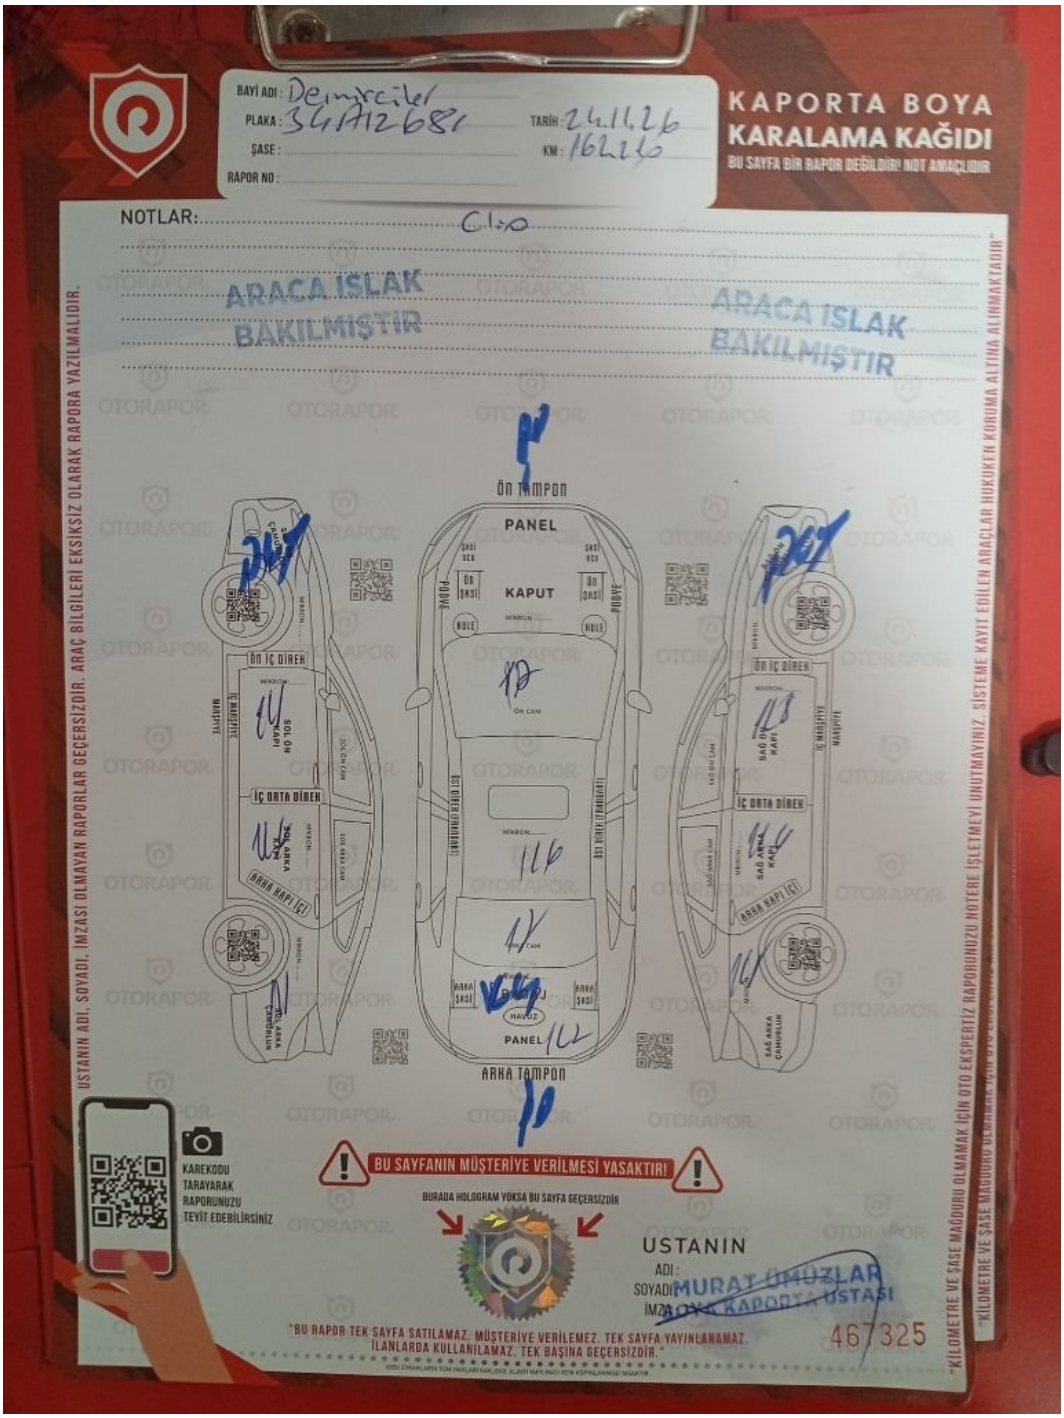
0 Araç Genelinde Kuş Pisliği ve Boya Bozulmaları Mevcut mu?	☹ **Evet**	
24 Ön - Cam	😐 Taş İzi	*: 2017*
58 Ön Panjur	☹ **Hasarlı**	
56 Araçta Noktasal Ezik-Çizik Mevcut mu? Fotoğraf	☹ **Evet,Tavan Dahil Ezik ve Çizikler Mevcuttur**	
55 Ön Tampon	😐 Plastik Parça,Boyalı	
54 Arka Tampon	😐 Plastik Parça,Boyalı	
33 Sol Arka - Çamurluk	😐 Orijinal,Darbe-Hasar Mevcut	*: 110-140 µ (mikron)*
19 Sol Marşbiyel	😐 Boyalı	
34 Sol Arka - Kapı	😐 Orijinal,Kuru Çekiç-Boya Bozmadan Doğrultma	*: 110-140 µ (mikron)*
29 Sağ Arka - Kapı	😐 Orijinal,Kuru Çekiç-Boya Bozmadan Doğrultma	*: 110-140 µ (mikron)*
26 Sağ Ön Kapı	😐 Orijinal,Kuru Çekiç-Boya Bozmadan Doğrultma	*: 110-140 µ (mikron)*
21 Arka Bagaj	😐 Orijinal,Kuru Çekiç-Boya Bozmadan Doğrultma	*: 110-140 µ (mikron)*
30 Kapı Fitil Lastikleri ve Kapı Gergileri	☹ **Orta**	
18 Araca Kirli Halde mi Ekspertiz Yapıldı?	☹ **Evet Araca müşteri bilgisinde yoğun kirli bakıldı mikron boya kuru çekiç düzeltme ezik çizik kontrolleri yeterli değildir.**

Ön Panjur Alt ızgara ayakları kırık (Hasarlı)
Araçta Noktasal Ezik-Çizik Mevcut mu? Fotoğraf Evet,Tavan Dahil Ezik ve Çizikler Mevcuttur
Kapı Fitil Lastikleri ve Kapı Gergileri Orta
Araca Kirli Halde mi Ekspertiz Yapıldı? Evet Araca müşteri bilgisinde yoğun kirli bakıldı mikron boya kuru çekiç düzeltme ezik çizik kontrolleri yeterli değildir.
Airbag (Hava Yastıkları) Usta Kanaati (Otorapor Airbag Kontrol Paketi Uygulanmadıysa Yetkili Serviste İncelenmesi Gereklidir.)
Araç Genelinde Kuş Pisliği ve Boya Bozulmaları Mevcut mu? Evet
