WVWZZZAUZLW130149
ŞASİ NUMARALI ARACIN
OTORAPOR
OTO EKSPERTİZ RAPORUDUR

MARKA : **Volkswagen**
MODEL (CİNSİ) : **Golf**
ÜRETİM YILI (TARİHİ) : **2020**
PLAKA : **34DCC715**
ŞASİ NO : **WVWZZZAUZLW130149**
MOTOR NO : **SPCB03915**
ARAÇ YAKIT CİNSİ : **Benzin**
VİTES TİPİ **Yarı Otomatik**

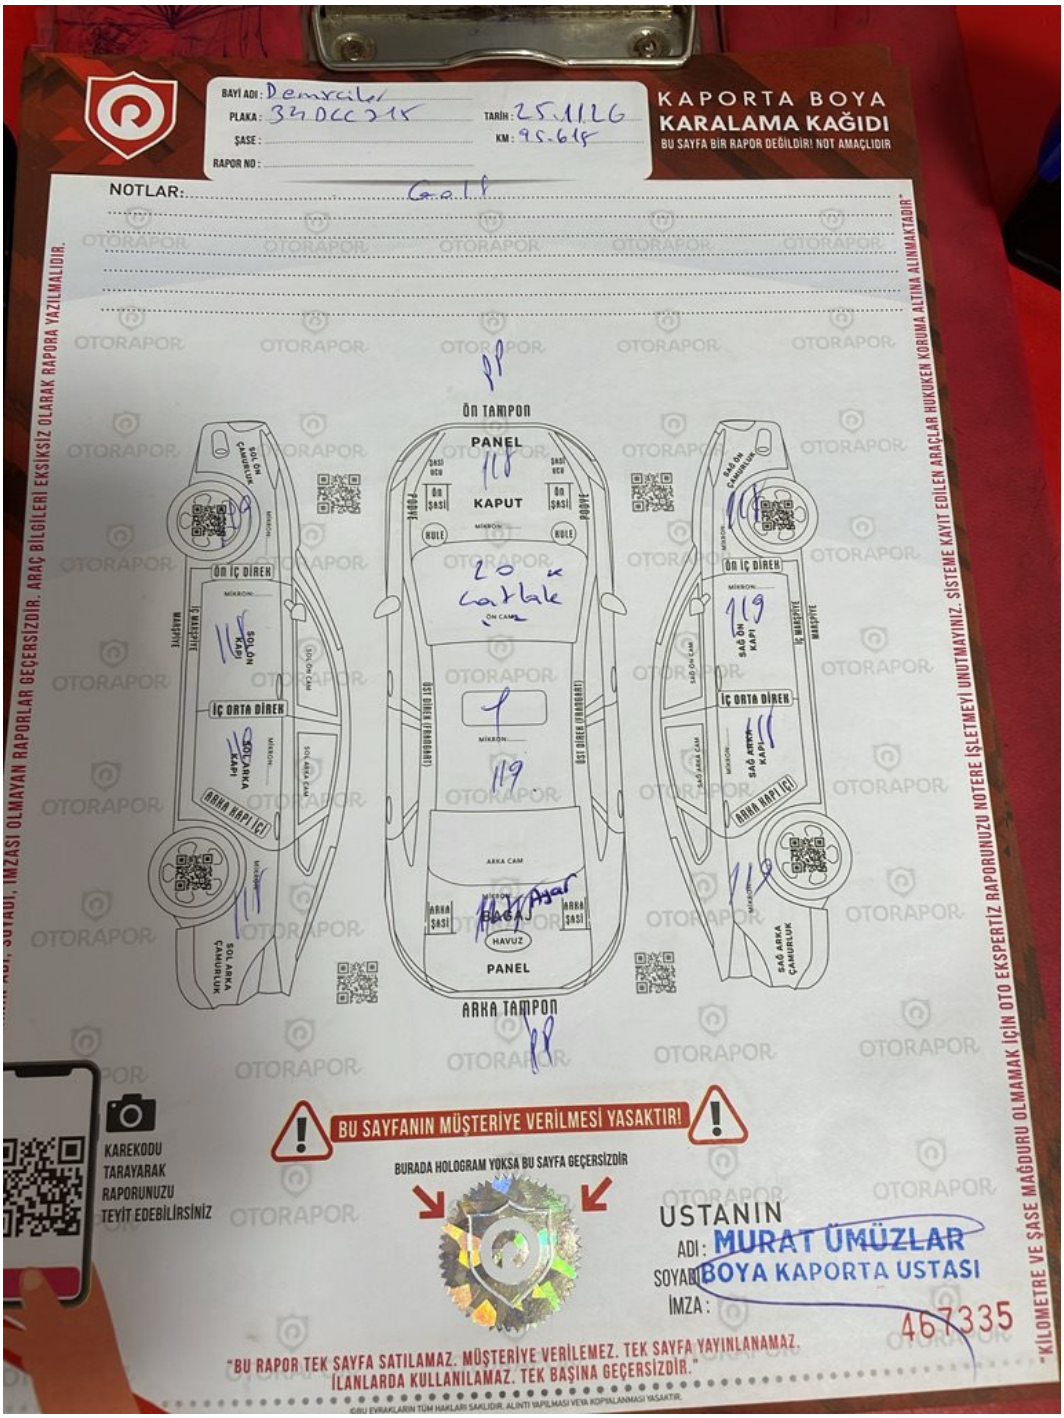
K: Kırık-Çatlak **Tİ**: Taş İzi **O**: Orijinal **AİM**: Ayar İşlemi Mevcut **PP**: Plastik Parça **N**: Normal

Not: * Bu sayfada sadece hatalı/işlemli noktalar gösterilmiştir. Diğer parça durumları ve mikron değerleri bir sonraki sayfada detaylı olarak verilmektedir.

Not: * Kutulardaki numaralar "KAPORTA - BOYA EKSPERTİZ VE CHECK-UP RAPORU" rapor nokta listesindeki rakamları ifade eder.

24 Ön - Cam	Kırık-Çatlak,Taş İzi	: 20
21 Arka Bagaj	Orijinal,Ayar İşlemi Mevcut	: 110-140 µ (mikron)
56 Araçta Noktasal Ezik-Çizik Mevcut mu? Fotoğraf	Evet	
58 Ön Panjur	Sorunsuz	
57 Tavanda Göçük Mevcut mu?	Hayır	
55 Ön Tampon	Plastik Parça	
54 Arka Tampon	Plastik Parça	
53 Tavan	Orijinal	: 110-140 µ (mikron)
52 Tavan Tipi	Normal	
51 Ön Kaput	Orijinal	: 110-140 µ (mikron)
50 Sol Ön - Şasi	Orijinal	
49 Sağ Ön - Şasi	Orijinal	
48 Sol Ön - Podye Sacı	Orijinal	
47 Sağ Ön - Podye Sacı	Orijinal	
46 Sol Ön - Kule	Orijinal	
45 Sağ Ön - Kule	Orijinal	
44 Ön Panel	Orijinal	
43 Arka Sol Şasi	Orijinal
