VF3MCYHZUMS131253
ŞASİ NUMARALI ARACIN
OTORAPOR
OTO EKSPERTİZ RAPORUDUR

MARKA : **Peugeot**
MODEL (CİNSİ) : **Peugeot 3008**
ÜRETİM YILI (TARİHİ) : **2021**
PLAKA : **34NOS554**
ŞASİ NO : **VF3MCYHZUMS131253**
MOTOR NO : **10Q3EJ1191863**
ARAÇ YAKIT CİNSİ : **Dizel**
VİTES TİPİ **Yarı Otomatik**

MOTOR EKSPERTİZ VE CHECK-UP RAPORU

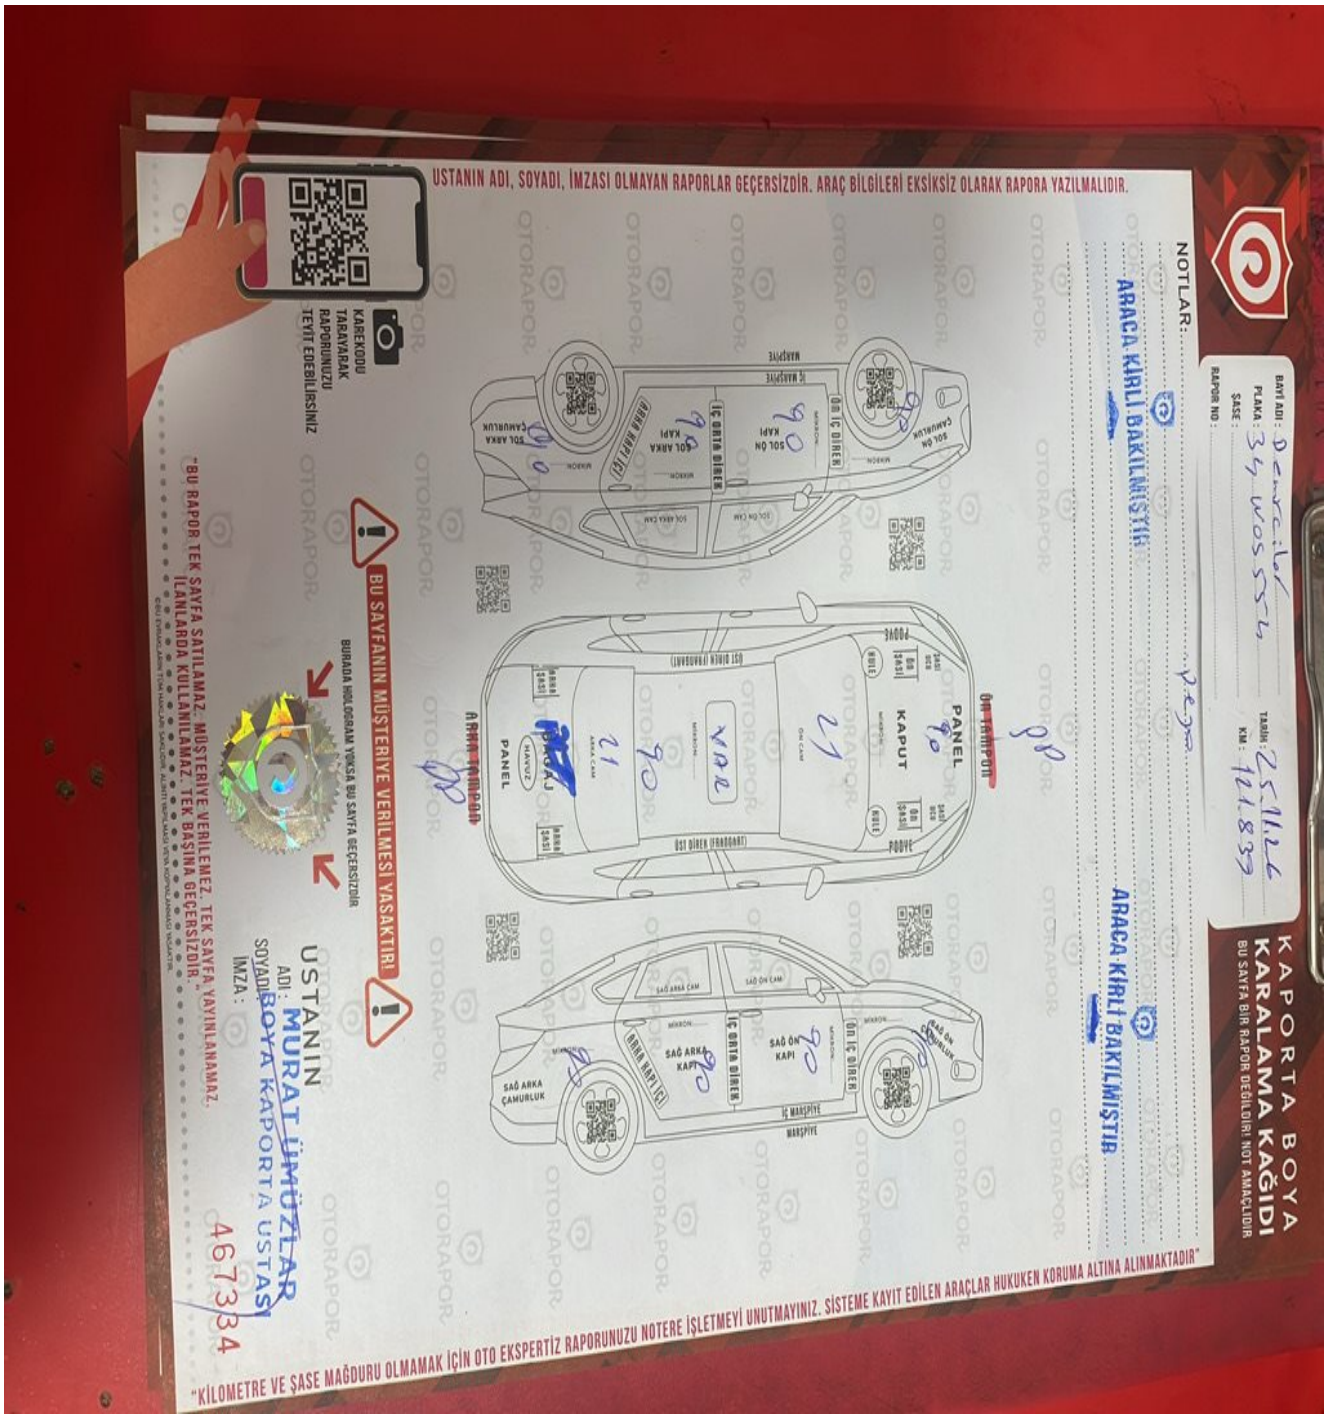
21 Arka Bagaj	☹ **Plastik**	*: 90-110 µ (mikron)*
24 Ön - Cam	😐 Taş İzi,Orijinal	*: 21*
55 Ön Tampon	😐 Plastik Parça,Boyalı	
54 Arka Tampon	😐 Plastik Parça,Boyalı	
56 Araçta Noktasal Ezik-Çizik Mevcut mu? Fotoğraf	😐 Evet	
18 Araca Kirli Halde mi Ekspertiz Yapıldı?	☹ **Evet Araca müşteri bilgisinde yoğun kirli bakıldı mikron boya kuru çekiç düzeltme ezik çizik kontrolleri yeterli değildir.**	
58 Ön Panjur	😄 Sorunsuz	
57 Tavanda Göçük Mevcut mu?	😄 Hayır	
53 Tavan	😄 Orijinal	*: 90-110 µ (mikron)*
52 Tavan Tipi	😄 Normal	
51 Ön Kaput	😄 Orijinal	*: 90-110 µ (mikron)*
50 Sol Ön - Şasi	😄 Orijinal	
49 Sağ Ön - Şasi	😄 Orijinal	
48 Sol Ön - Podye Sacı	😄 Orijinal	
47 Sağ Ön - Podye Sacı	😄 Orijinal	
46 Sol Ön - Kule	😄 Orijinal	
45 Sağ Ön - Kule	😄 Orijinal	
44 Ön Panel	😄 Orijinal
