VF3MRHPY9RL043318
ŞASİ NUMARALI ARACIN
OTORAPOR
OTO EKSPERTİZ RAPORUDUR

MOTOR EKSPERTİZ VE CHECK-UP RAPORU

ALT / ÖN / MEKANİK EKSPERTİZ ve CHECK-UP RAPORU

KAPORTA - BOYA EKSPERTİZ VE CHECK-UP RAPORU

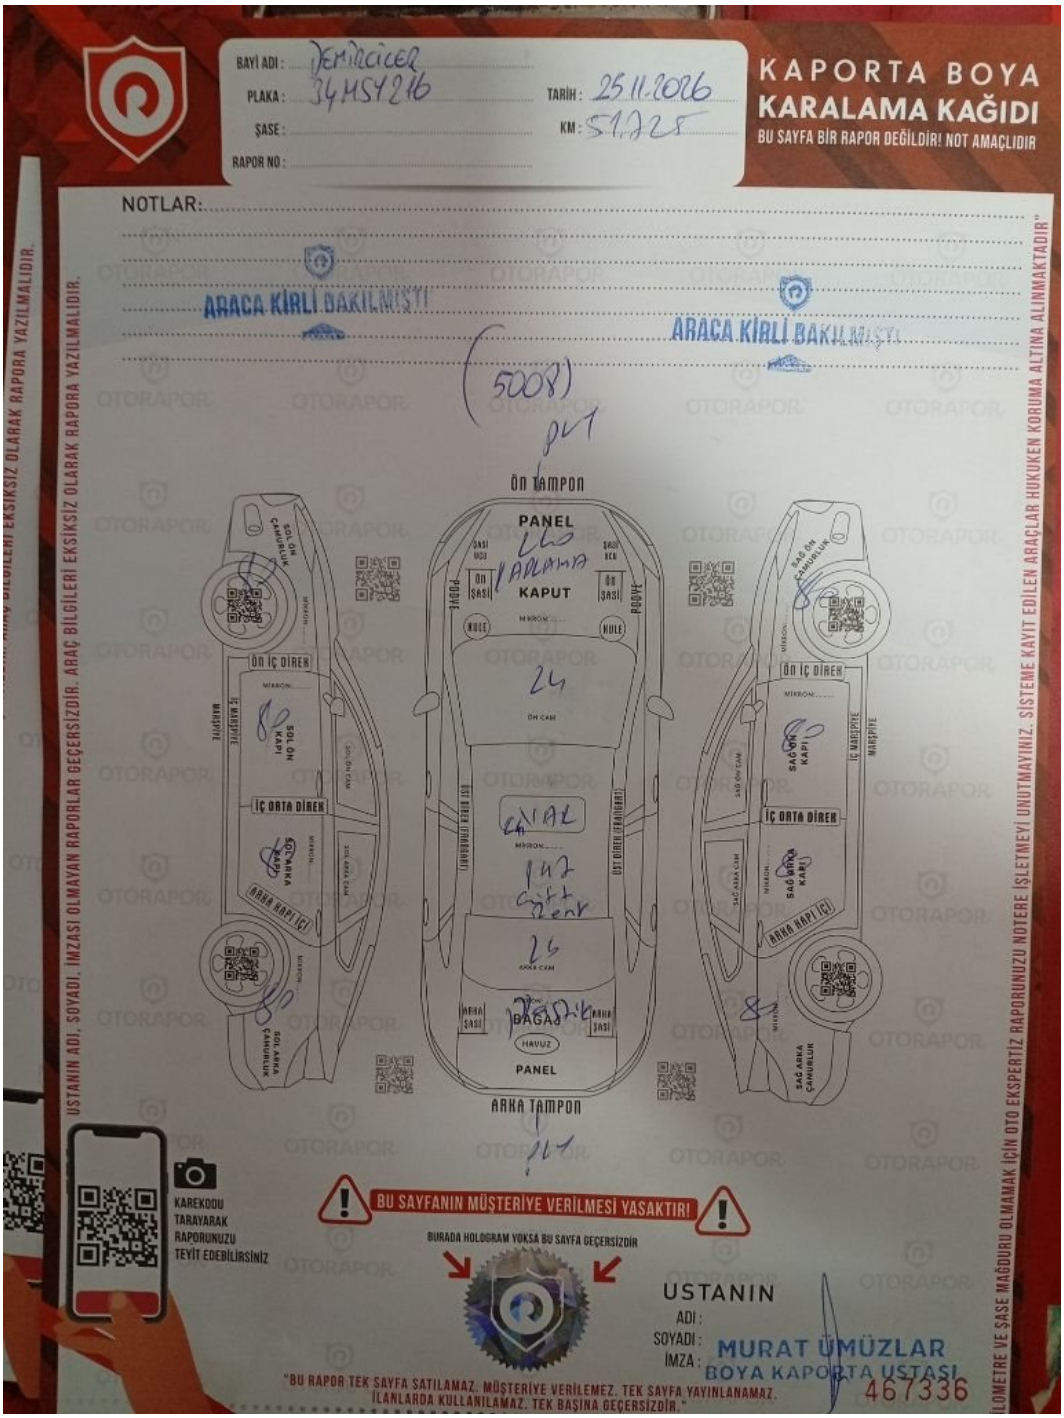
Not: * Bu sayfada sadece hatalı/işlemli noktalar gösterilmiştir. Diğer parça durumları ve mikron değerleri bir sonraki sayfada detaylı olarak verilmektedir.

Not: * Kutulardaki numaralar "KAPORTA - BOYA EKSPERTİZ VE CHECK-UP RAPORU" rapor nokta listesindeki rakamları ifade eder.

21 Arka Bagaj	☹ **Plastik**	*: 110-140 µ (mikron)*
0 Araç Genelinde Kuş Pisliği ve Boya Bozulmaları Mevcut mu? ⚠	☹ **Evet**	
51 Ön Kaput	😐 Kaplama	*: 250 Üzeri µ (mikron)*
24 Ön - Cam	😐 Taş İzi	*: 2024*
56 Araçta Noktasal Ezik-Çizik Mevcut mu? Fotoğraf	☹ **Evet,Tavan Dahil Ezik ve Çizikler Mevcuttur**	
20 Sağ Marşbiyel	😐 Plastik	
19 Sol Marşbiyel	😐 Plastik	
18 Araca Kirli Halde mi Ekspertiz Yapıldı?	☹ **Evet Araca müşteri bilgisinde yoğun kirli bakıldı mikron boya kuru çekiç düzeltme ezik çizik kontrolleri yeterli değildir.**	
58 Ön Panjur	😄 Sorunsuz	
57 Tavanda Göçük Mevcut mu?	😄 Hayır	
55 Ön Tampon	😄 Plastik Parça	
54 Arka Tampon	😄 Plastik Parça	
53 Tavan	😄 Orijinal	*: 140-160 µ (mikron)*
52 Tavan Tipi	😄 Normal	
50 Sol Ön - Şasi	😄 Orijinal	
49 Sağ Ön - Şasi	😄 Orijinal	
48 Sol Ön - Podye Sacı	😄 Orijinal	
47 Sağ Ön - Podye Sacı	😄 Orijinal
